การบุดแต่งโนบราณสถานวัดช้างล้อม บ้านไสยาคน៍

นายจตุรพร เกียมิกนกฤต นักโนบราณคดี 4
สำนักงานโนบราณคดีและพิพิธภัณฑสถานแห่งชาติที่ 5 สุโขทัย

การบุดแต่งโบราณสถานวัดช้างล้อม บ้านไสยาศน์

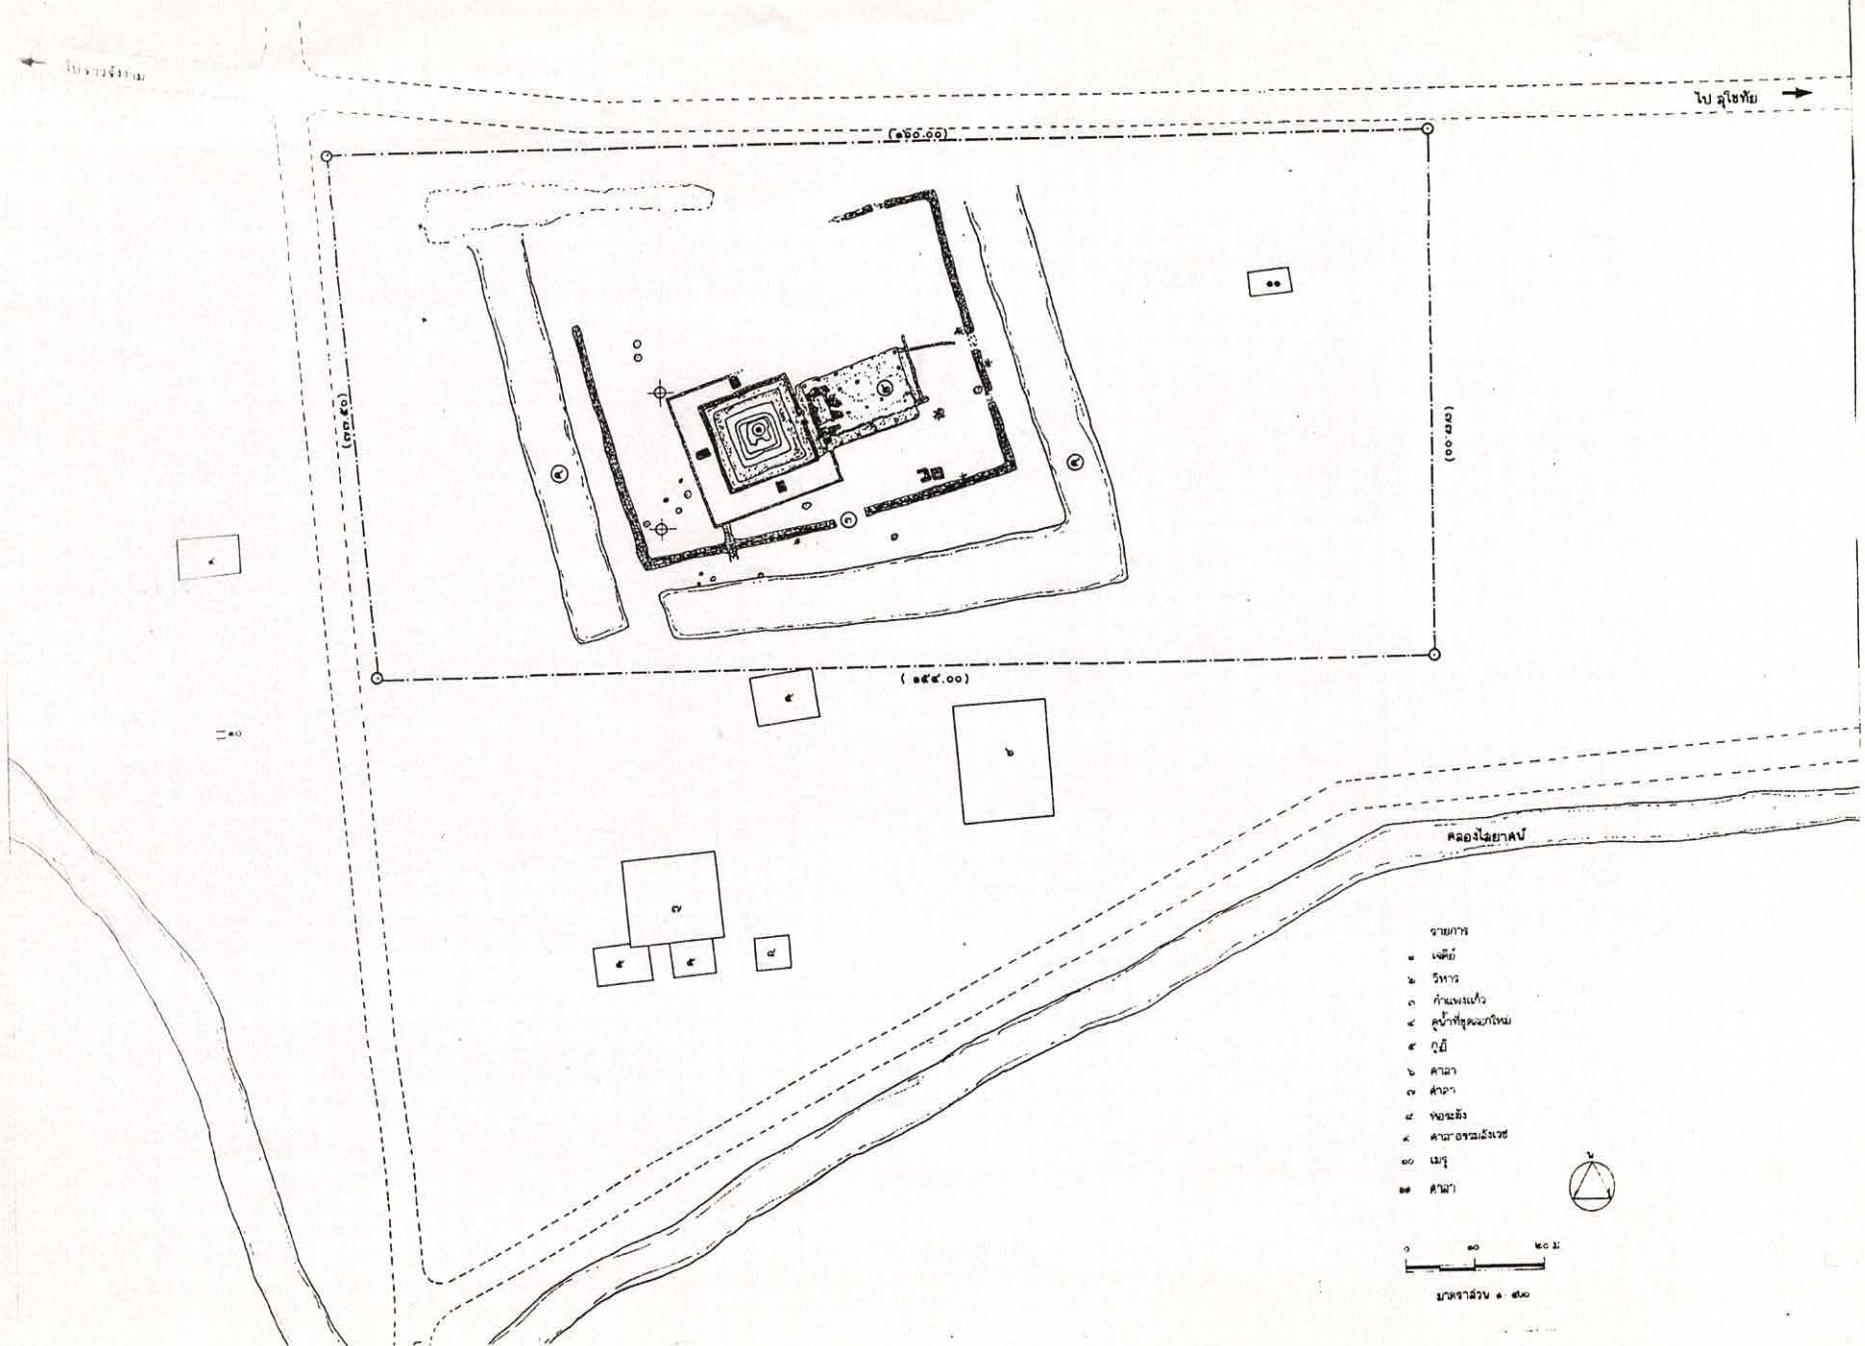
แผนผังบริเวณ โบราณสถานวัดช้างล้อมบ้านไสยาศน์ ภายหลังการบุดแต่ง

ในการทำงานจะมีการวางแผนผังหลุมบุดคืน ได้วางเส้นแกนหลัก ตามแนวแกนทิศเหนือ-ใต้ และตะวันออก-ตะวันตก และแบ่งออกเป็นช่วงๆ ละ ๕ เมตร ตีตารางขนาด ๕X๕ เมตร คุณพื้นที่ บริเวณโบราณสถานวัดช้างล้อม เพื่อที่จะ ได้สะควรต่อการบันทึกข้อมูลและตำแหน่งของร่องรอย หลักฐานที่พบในระหว่างการทำงาน พื้นที่ภายในบริเวณโบราณสถานมีการคาดเอียงจากทิศตะวันตกไปทางทิศตะวันออก ในการบุดแต่งทำการบุกดตามระดับสมนติ ระดับละ ๑๐ เซนติเมตร ภายหลังจากการทำงานทำให้ทราบว่าร่องรอยหลักฐานของโบราณแห่งนี้ได้ดังต่อไปนี้

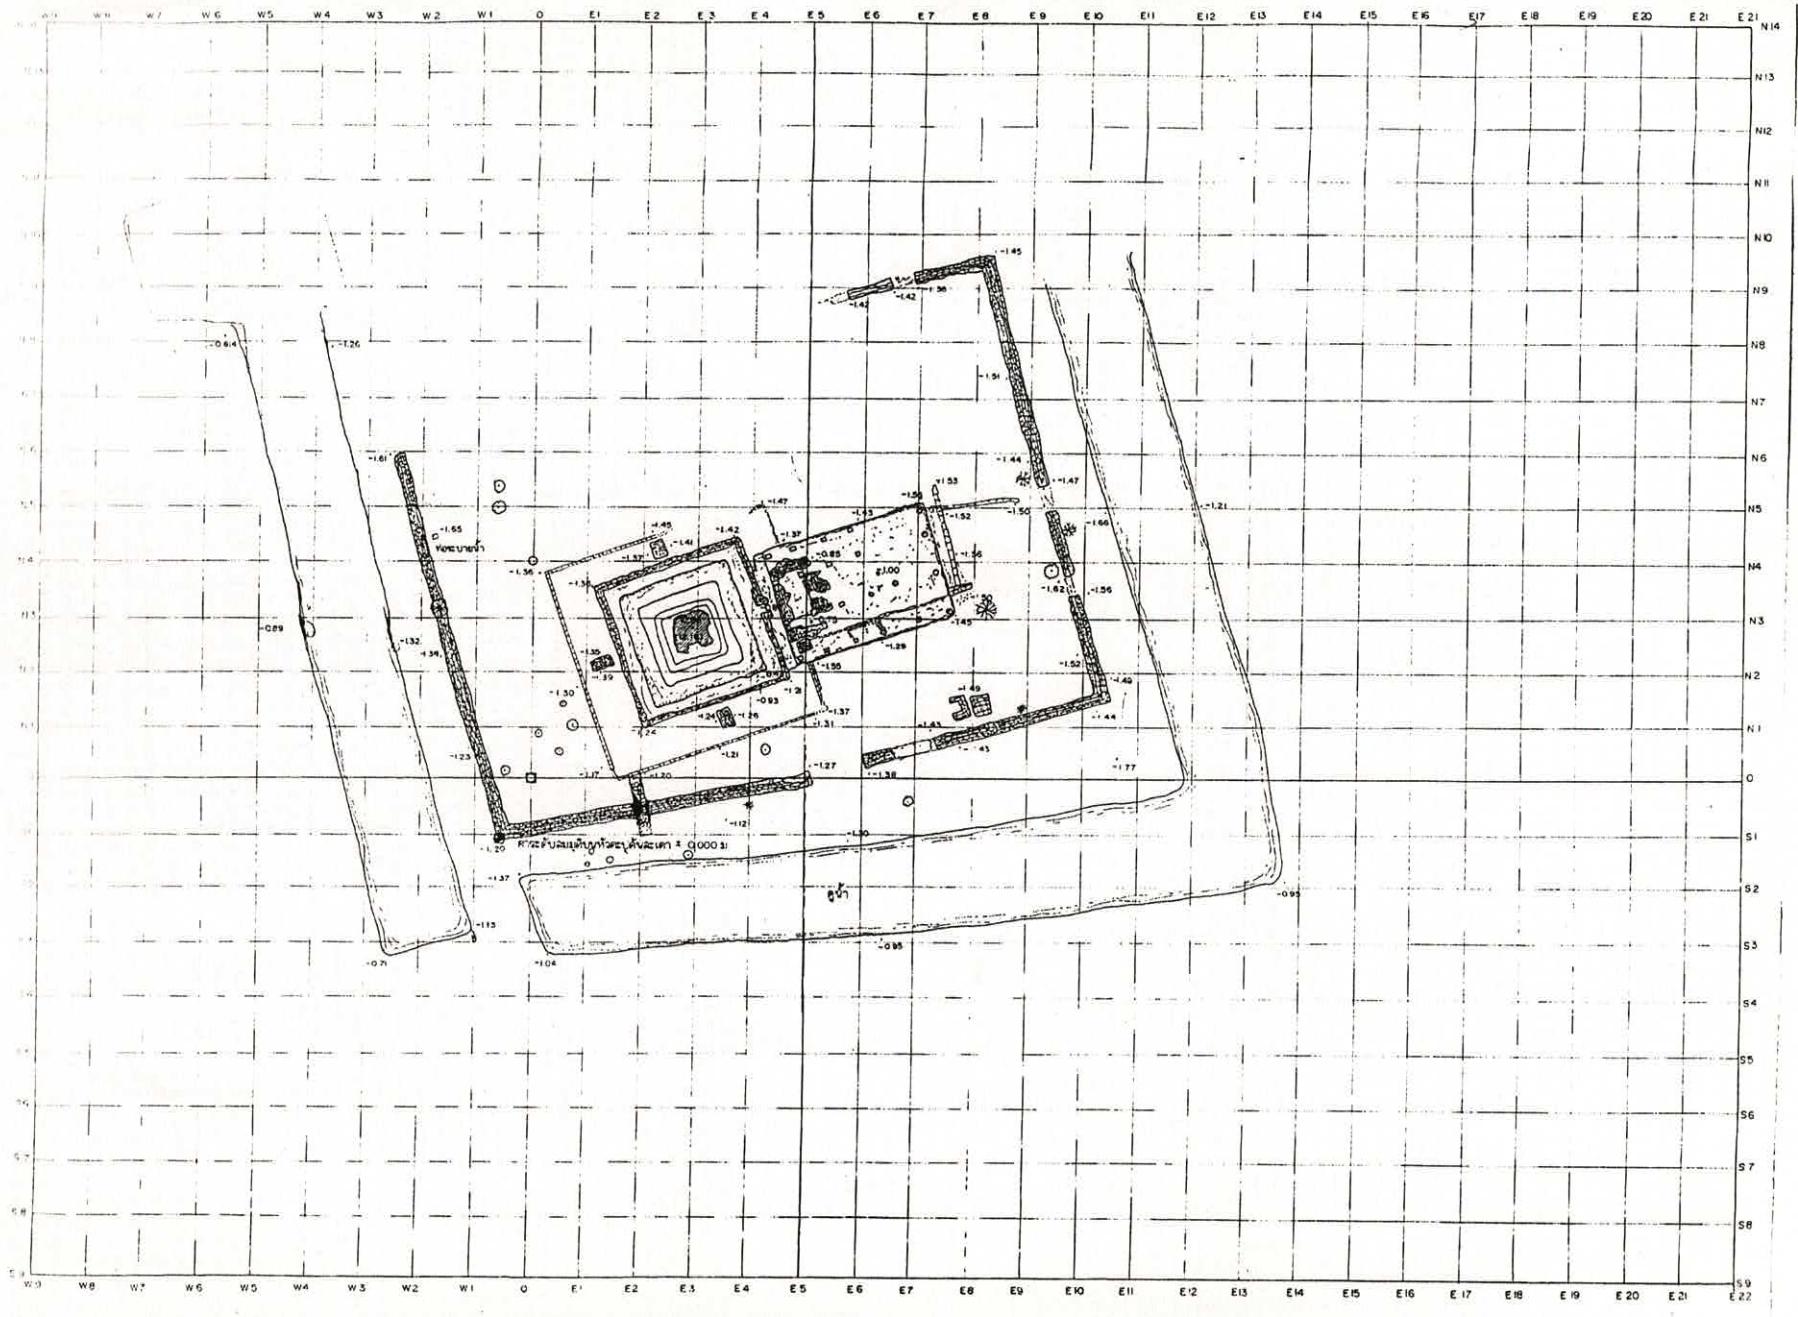
0 1 2 3 4 5 10
לנורווגיה 1:250

แผนผังหมู่บ้านวัดช้างล้อมบ้านไสยาศน์

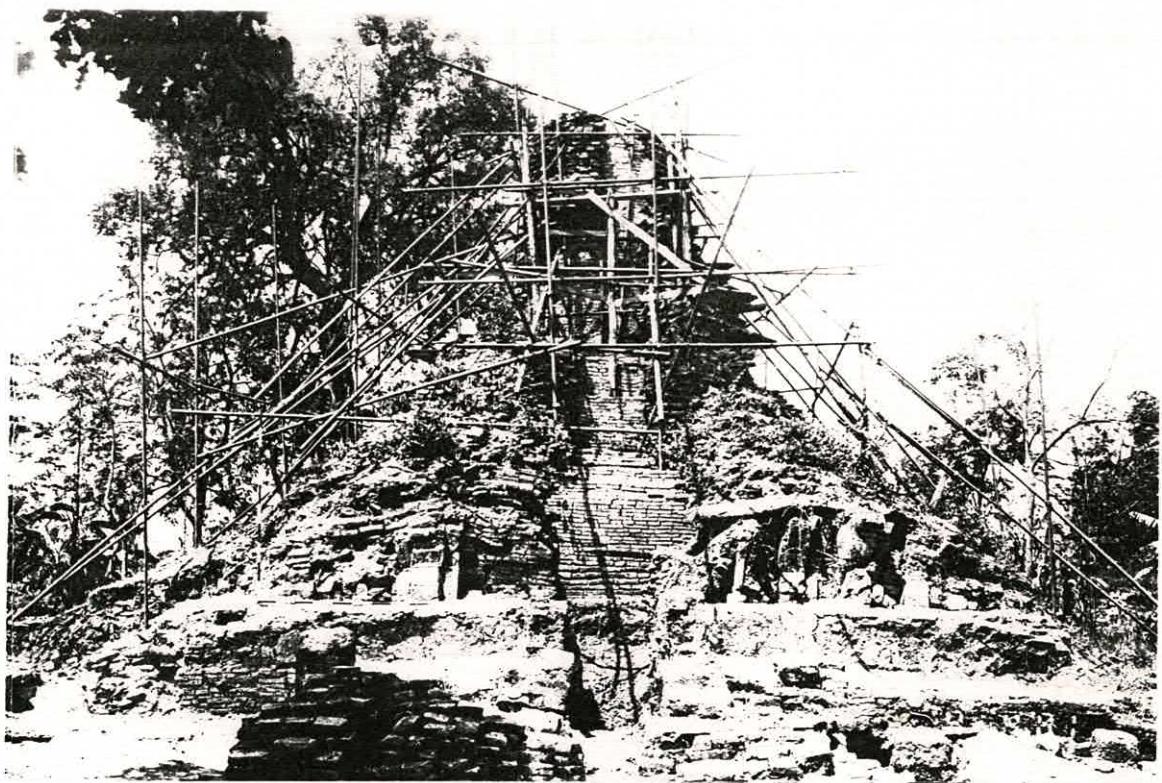
เจดีย์ประชานค้านทิศตะวันออก

เจดีย์ประทาน ฐานชั้นล่างสุดกว้าง ๑๕ เมตร มีฐานเสียง ๓ ชั้น ชั้นบนฐานเสียงชั้นที่ ๑ มีชั้นปูนปั้นประดับอยู่ด้านละ ๕ เซ็อกและบริเวณมุมอีกด้านละ ๑ เซ็อก ยกเว้นด้านทิศตะวันออก มีร่องรอยช้างเพียง ๔ เซ็อกซึ่งมีมุขยื่นออกมานะ และพบหลักฐานเป็นเม็ดพระศากปูนปั้นอยู่ทั่วไป นุช ด้านนี้อาจเป็นที่ประดิษฐานพระพุทธธูปซึ่งอาจถูกสร้างขึ้นในสมัยหลังทับลงไปบนแนวฐานช้าง แต่บริเวณดังกล่าวมีการลักษณะบุกดามไม่สามารถศึกษาร่องรอยหลักฐานได้อ่างชัดเจนนัก จากข้อ

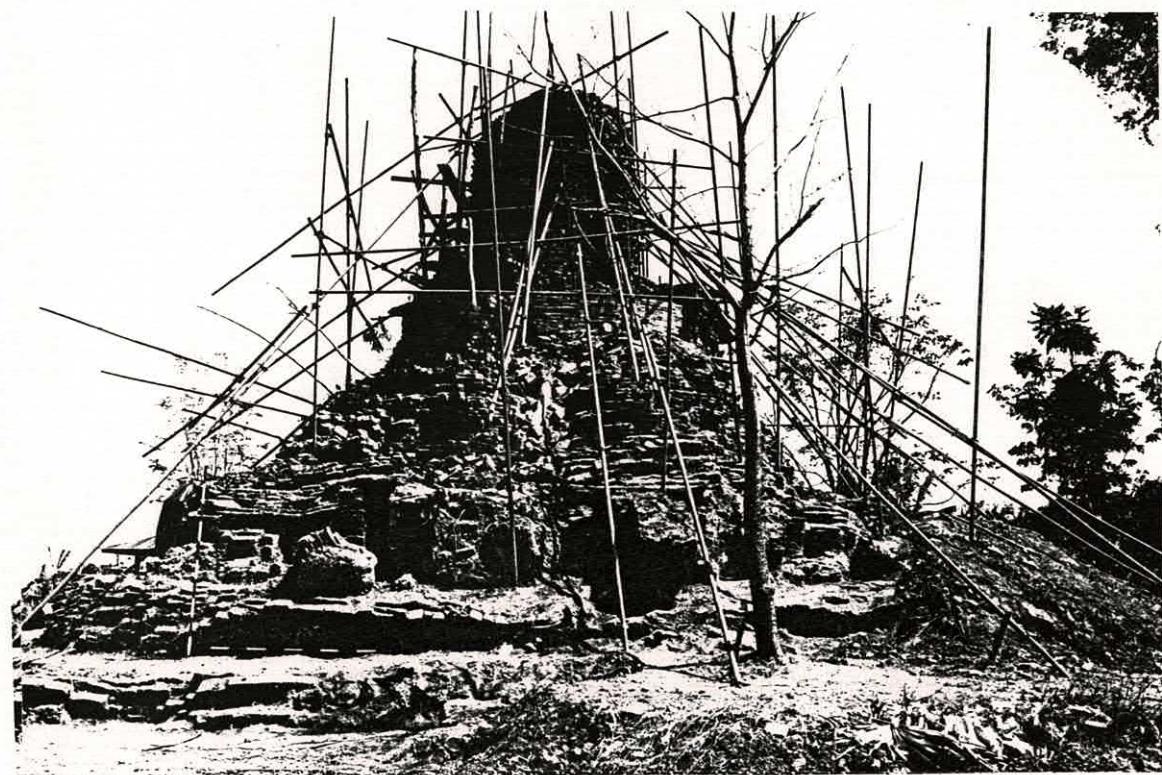
เจดีย์ประชานค้านทิศเหนือ

บุคลที่พับเจดีช้างล้อม บ้านไสยาสน์จึงน่าจะมีช้างประคับครอบฐานจำนวนห้าสิบ ๒๔ เชือก เหนือ จากชั้นหลังช้างเป็นชั้นบัวคลา ซึ่งมีการใช้หินขนาด เป็นแกนและก่ออิฐฉาบปูน ซึ่งรูปแบบองค์ เจดีเป็นทรงระฆังตามแบบเจดีทรงระฆังแบบสูงท้าย ส่วนล่างรอบบริเวณฐานด้านตะวันตก เหนือ และใต้ พับฐานอิฐปูร่างสี่เหลี่ยมผืนผ้า กว้าง ๑๕๐ เซนติเมตร ยาว ๑๘๐ เซนติเมตร และจาก การบุดแต่งไม่ปรากฏอิฐหรือส่วนประกอบสถาปัตยกรรมที่จะแสดงว่าเป็นเจดีย์บริวาร ฐานอิฐดัง กล่าวอาจจะเป็นแท่นบูชาหรือเป็น วหัลกัต (Vahalkata) ใช้ในการสักการะบูชาเจดีประทาน ซึ่งยังปรากฏอยู่ในเจดี ในพื้นที่ภาคเหนือ และบริเวณรอบส่วนฐาน พับแนวอิฐก่อเป็นกรอบห่าง จากฐานเจดี กว้าง ๑.๓๐ เมตร ในด้านทิศใต้และด้านตะวันตก แต่ในด้านเหนือกว้างเพียง ๑.๒๐ เมตร ในระหว่างการบุดแต่งพบจ่ำนีชั้นทรายละเอียดทับถมอยู่หนาประมาณ ๑๐ เซนติเมตร ซึ่งคง เป็นพื้นที่ใช้เป็นลานประทักษิณ ซึ่งเดินอาจจะเชื่อมต่อโดยรอบฐานเจดีประทาน ซึ่งในบริเวณด้าน ตะวันตกเฉียงใต้ พับแนวทางเดินบูด้วยอิฐเชื่อมต่อไปยังประตูที่อยู่ในแนวด้านทิศใต้

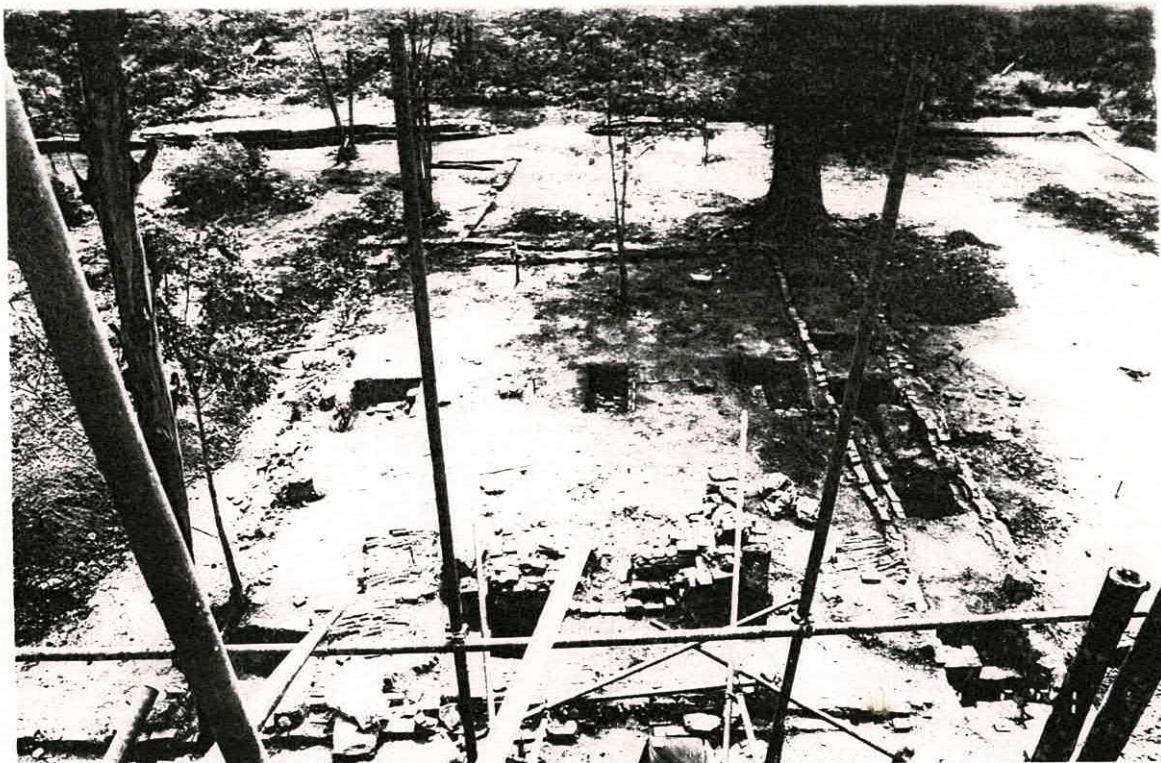
ภาพวิหาร แสดงให้เห็นฐานวิหารทั้ง ๒ สมัย

วิหาร มีการก่ออิฐเป็นกรอบขนาด ยาว ๑๕ เมตร กว้าง ๑๒ เมตรบุดอัคคิน ลูกรัง เศษอิฐ และชั้นส่วนกระเบื้องมุงหลังคา คุมเป็นพื้น ทางด้านทิศใต้มีแนวอิฐวางเป็นแนว กว้างจากผนังวิหาร ด้านทิศใต้ออกมา ๑๒๐ ซม. ยาวตลอดแนววิหาร ซึ่งสันนิษฐานว่าเป็นอาสนะสงฆ์ มีฐานเตาศิลา แลงนาบปูน และมีฐานชูกซึ่งมีร่องรอยว่ามีการก่อปิดทับ เมื่อทำการขุดตรวจสอบชั้นทับคุมของพื้นที่วิหารพบว่ามีวิหารอีก ๑ ชั้นถูกทับคุมมีขนาดกว้าง ๕ เมตร ยาวประมาณ ๖ เมตร ซึ่งคงเป็นวิหารในสมัยแรกเริ่มของการสร้างวัดแห่งนี้ ในสมัยต่อมาพบว่ามีการก่อพื้นอิฐเชื่อมต่อกับฐานของเจดีย์ และคงได้มีการสร้างพระพุทธรูปบนฐานชูกซึ่งที่สร้างเข้าไปจนเกือบถึงฐานเจดีย์ จากการขยายพื้นที่วิหารในสมัยหลังจนส่วนฐานของวิหารห่างจากฐานเจดีย์ประมาณ ๑๕ เมตรจากในสมัยแรกที่อยู่ห่างมาประมาณ ๒.๒๐ เมตร แต่ส่วนฐานชูกซึ่งด้านหน้าขององค์เจดีย์ถูกดัดแปลง ขุดเพื่อหาโบราณวัตถุจนไม่สามารถตรวจสอบขอเบตด้านหลังของส่วนฐานชูกซึ่งได้อย่างชัดเจน และในการขุดตรวจสอบชั้นดินด้านหน้าของวิหารพบว่าก่อนที่จะมีการก่อสร้างแนวอิฐฐานวิหารในสมัยที่ ๒ มีการบุดอัคคินหนาประมาณ ๒๐ เซนติเมตร และปรากรูปชั้นดินที่มีสีเทาเหมือนชีด้านนา

ประمام & เชนติเมตรคล้ายเกิดจากไฟไหన อยู่ด้านล่างชั้นบดอัดซึ่งสาเหตุที่มีการก่อสร้างใหม่ในสมัยหลังอาจเนื่องมาจากไฟไหนก็เป็นได้

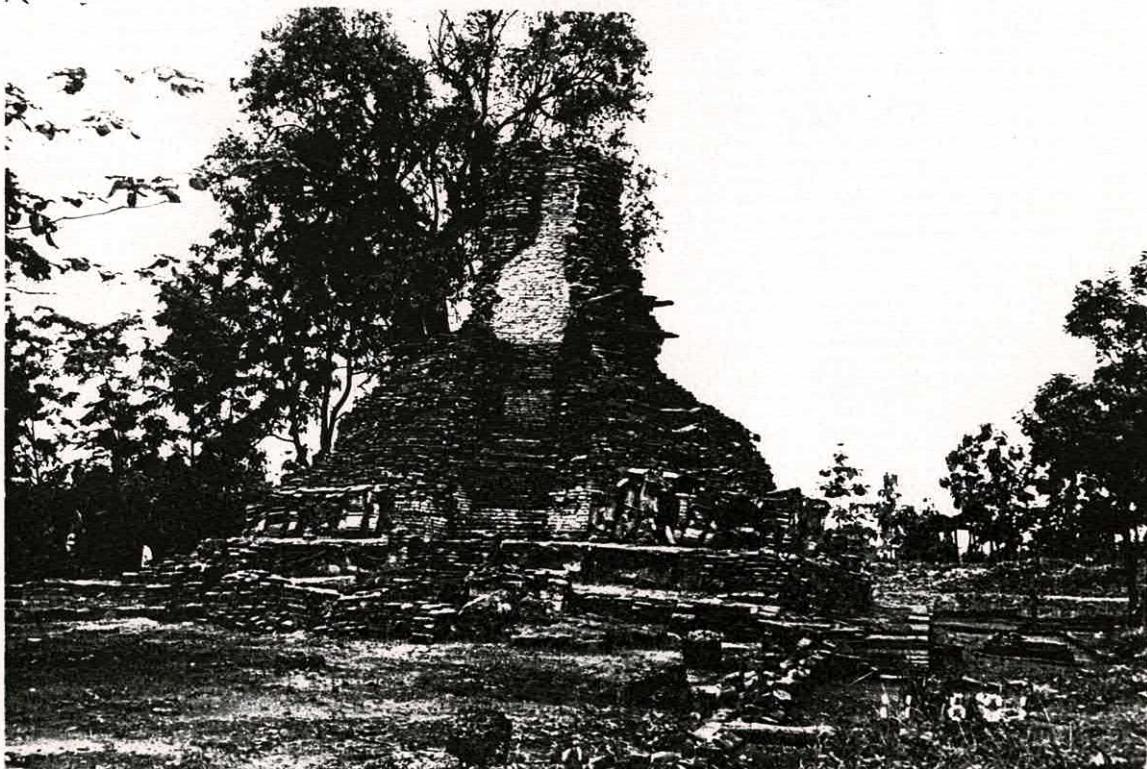
เจดีย์ประรานภายหลังการเสริมความมั่นคง และถอดโครงสร้างคำยันออกเรียบ
ร้อยແล້ວ

ภายหลังการขุดแต่ง ได้มีการเตรียมความมั่นคงในจุดที่อาจก่อให้เกิดการพังทลาย เช่น ช่องที่เกิดจากการลักลอบขุด บริเวณรอบฐานองค์เจดีย์ประธาน และส่วนฐานวิหาร รวมถึงช้าง ปูนปั้นที่รายรอบบริเวณฐาน เพื่อรักษาสภาพไว้เพื่อที่จะทำการบูรณะในโอกาสต่อไป

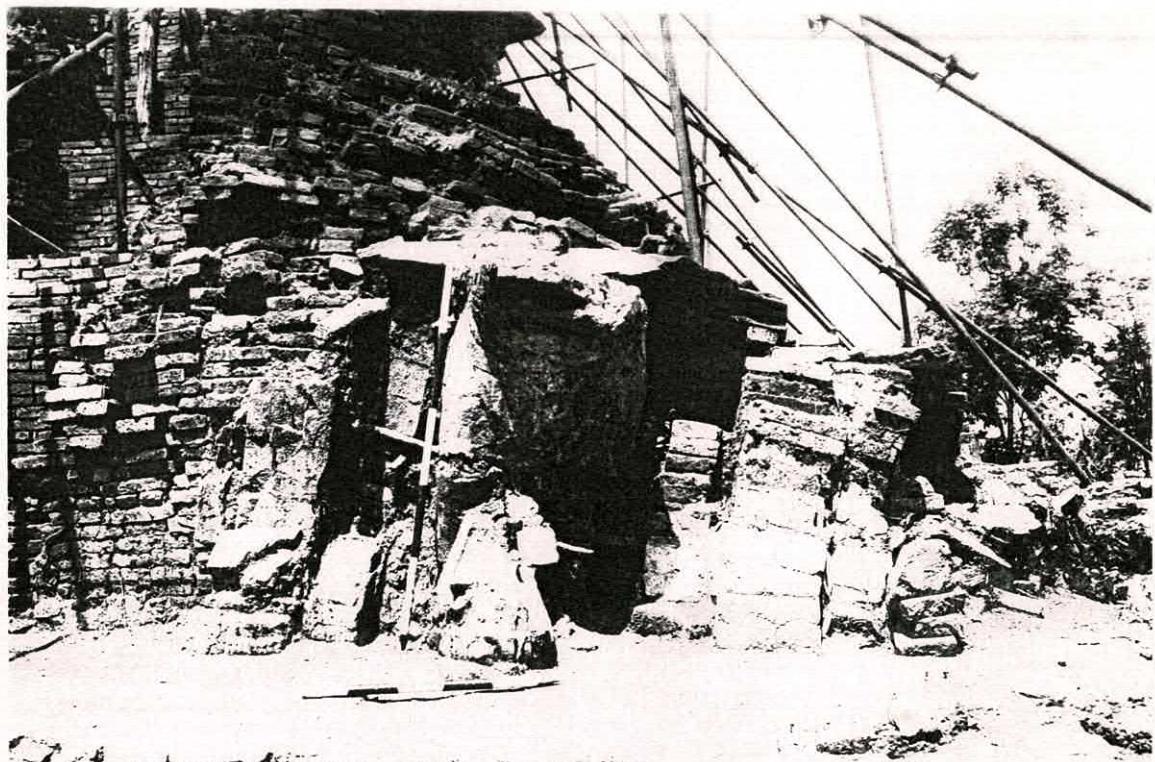
ประติมากรรมห้างปูนปั้น ประดับส่วนฐานของเจดีประจำด้านทิศตะวันออก

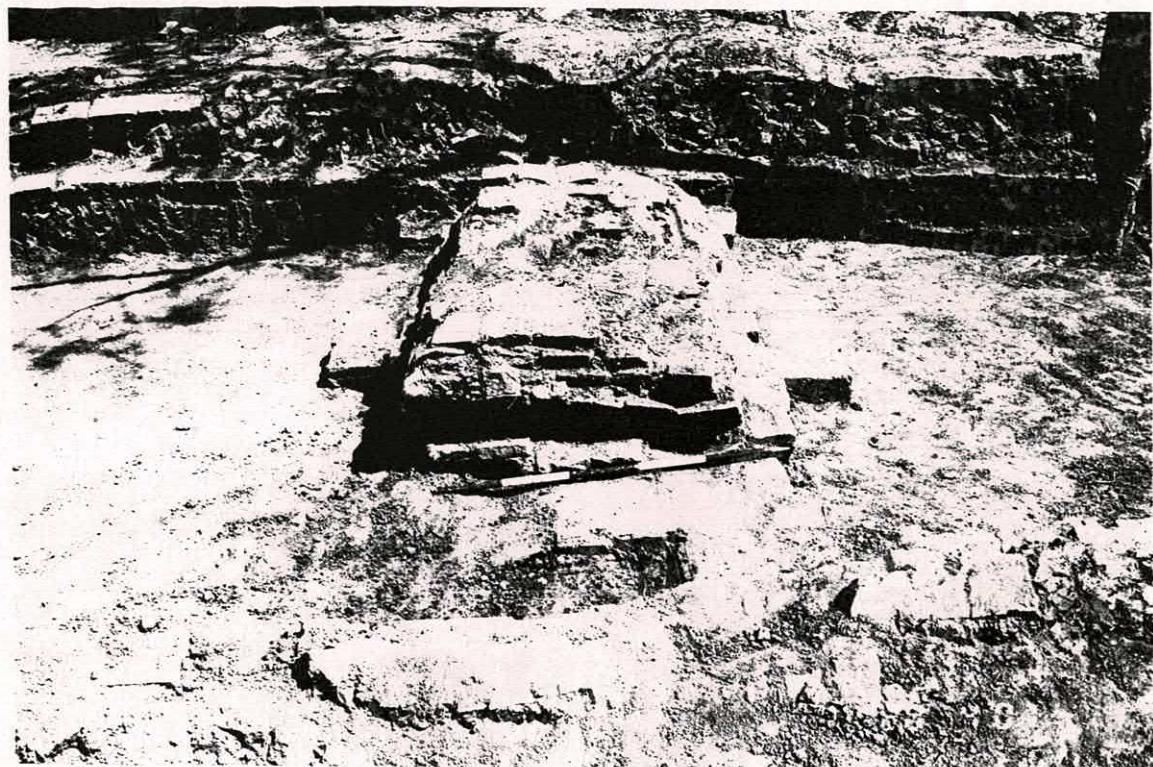
ฐานอฐชี้สันนิษฐานว่าใช้เป็นแท่นสำหรับสักการะบุชา ด้านทิศเหนือของเจดีประจำ

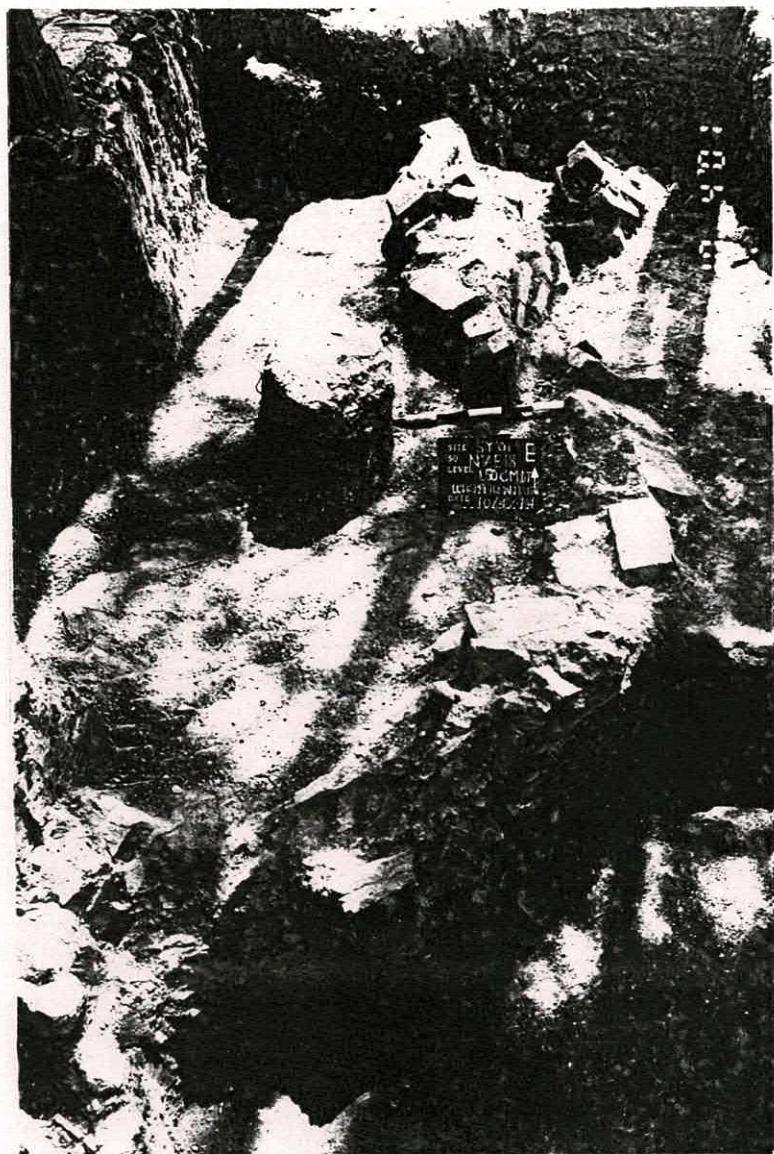
แนวอธิฐานและเสารัศมีดัง ในพื้นที่บริเวณโนบส์

โบสถ์ อยู่ทางทิศตะวันออกเฉียงเหนือของวิหาร อยู่ห่างจากแนวกำแพงแก้วประมาณ ๔๐ เมตร พบร่องแนวอิฐ เสาศิลาแลง และชั้นส่วนในเสนาทำจากหินชานวน แต่ในการทำงานครั้งนี้ทำการขุดตรวจหลุ่นขนาด ๒X๑ เมตร ในพื้นที่มุ่งด้านตะวันตกเฉียงใต้เท่านั้น

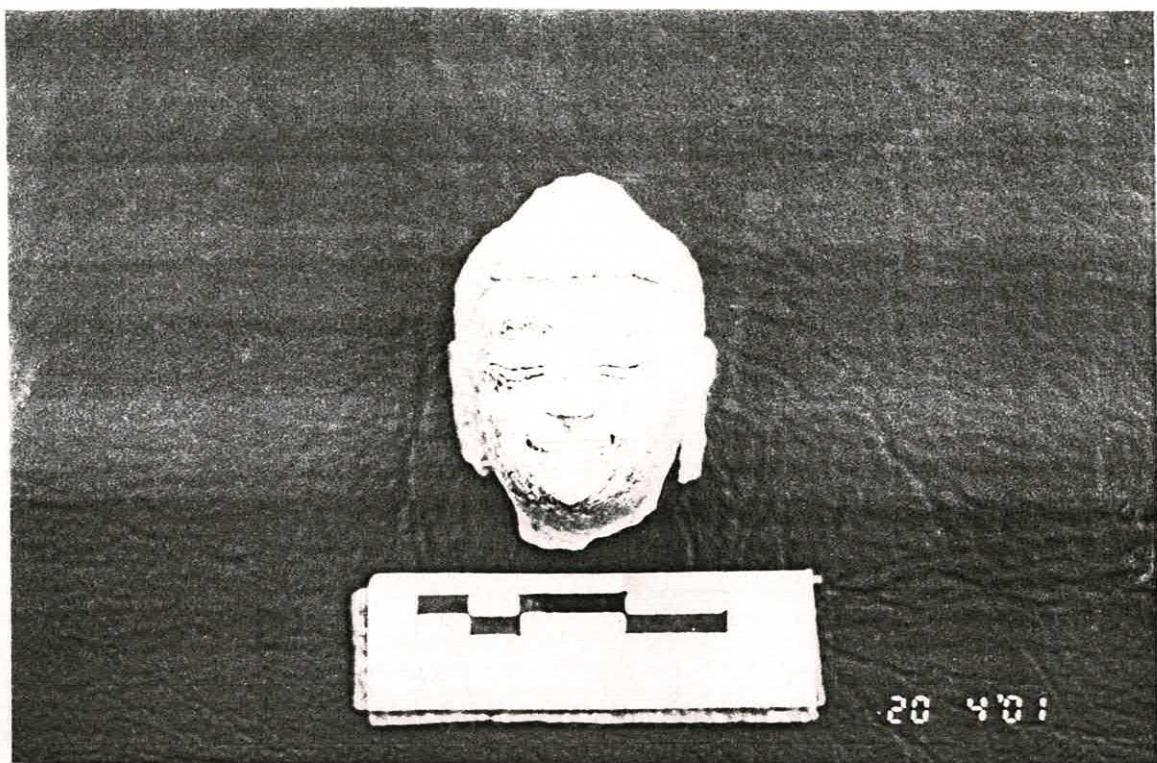
ส่วนพระเศียรของพระพุทธรูป ทำจากหินชนวน พับพื้นที่มุมด้านตะวันตกเนียง
ใต้ของเจดีย์ประisan

- ชิ้นส่วนพระศิริรูปทรงพระพุทธรูปทำจากหินชนวน กว้าง ๗ ซม. ยาว ๕ ซม. พบในชั้นทับถมของเศษอู่ซึ่งพื้นที่บริเวณมุมด้านตะวันตกเนี้ยงได้ ซึ่งมีร่องรอยการลักษณะขุคอยู่ จึงอาจเป็นของที่เดินบรรทุกอยู่ภายในองค์เจดีย์แต่ถูกขุดออกมาทิ้งภายนอก

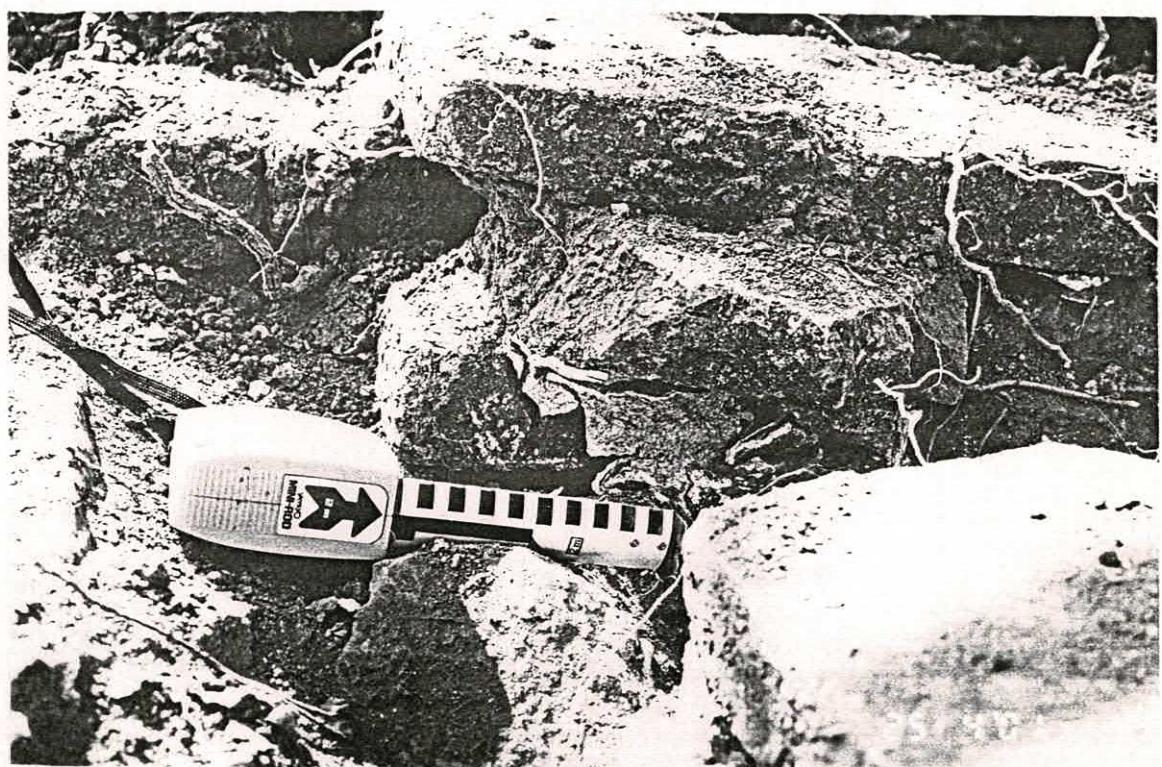
ภาพแสดงปูนปั้น ชิ้งผสมด้วยยางไม้ (?) สองชั้นบริเวณ แนวบัวดลากของเจดีย์

ประisan

- ท่อน้ำดินเผา เนื้อดิน (earthenware) ศก. ๑๕ ซม. พบอยู่ตามพื้นที่บริเวณแนวกำแพงแก้ว
 - ชิ้นส่วนปูนปั้น เป็นศิริพระพุทธรูป ชิ้นส่วนประดิษฐ์รูปปูนปั้นรูปบุคคล เม็ดพระศักดิ์ส่วนลวดลายประดับส่วนต่างๆ พบปูนปั้นที่มีส่วนผสมของยางไม้ออยู่ที่บริเวณส่วนแนวบัวคลาน

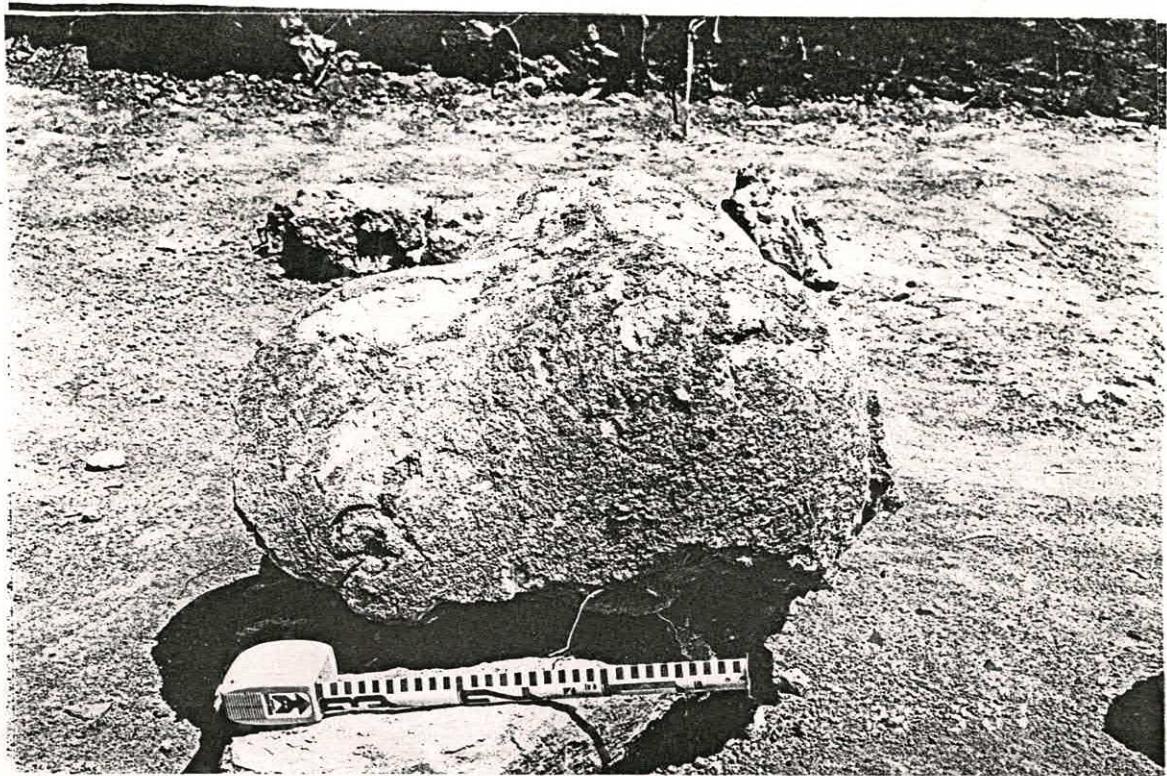
ชิ้นส่วนหัวห้างปูนปั้น

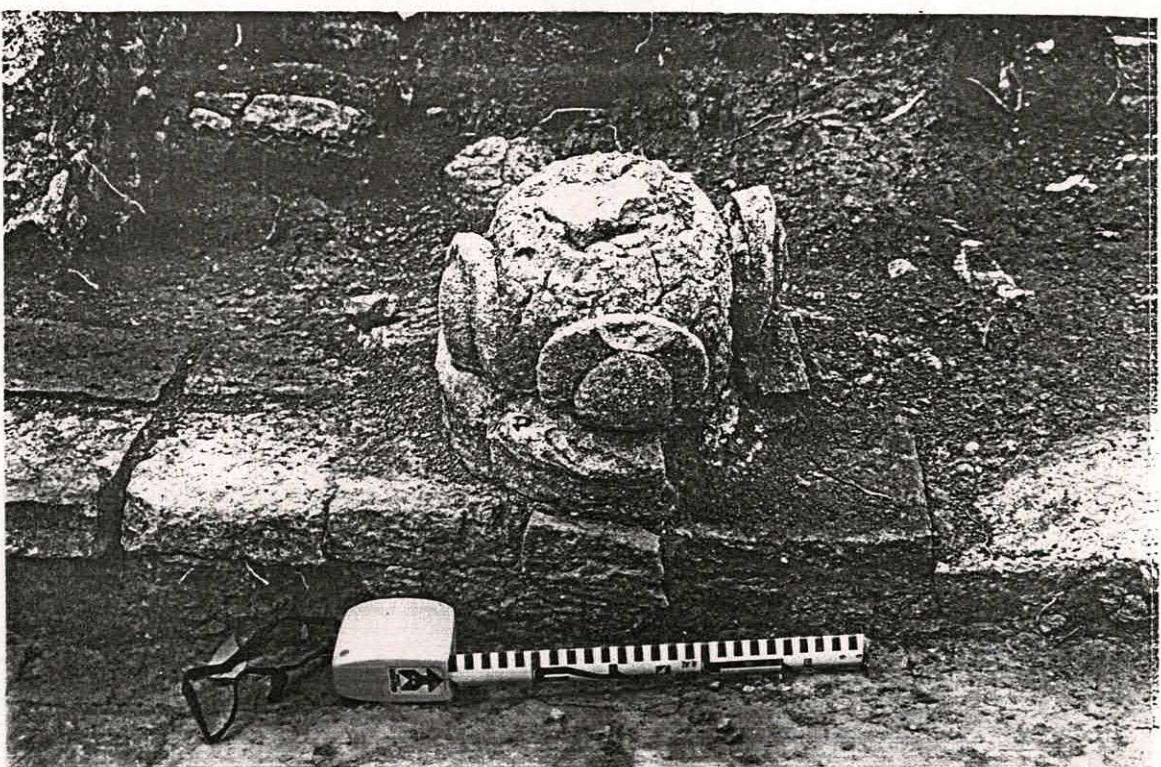
บัวปูนปั้นรับ wang h้าง

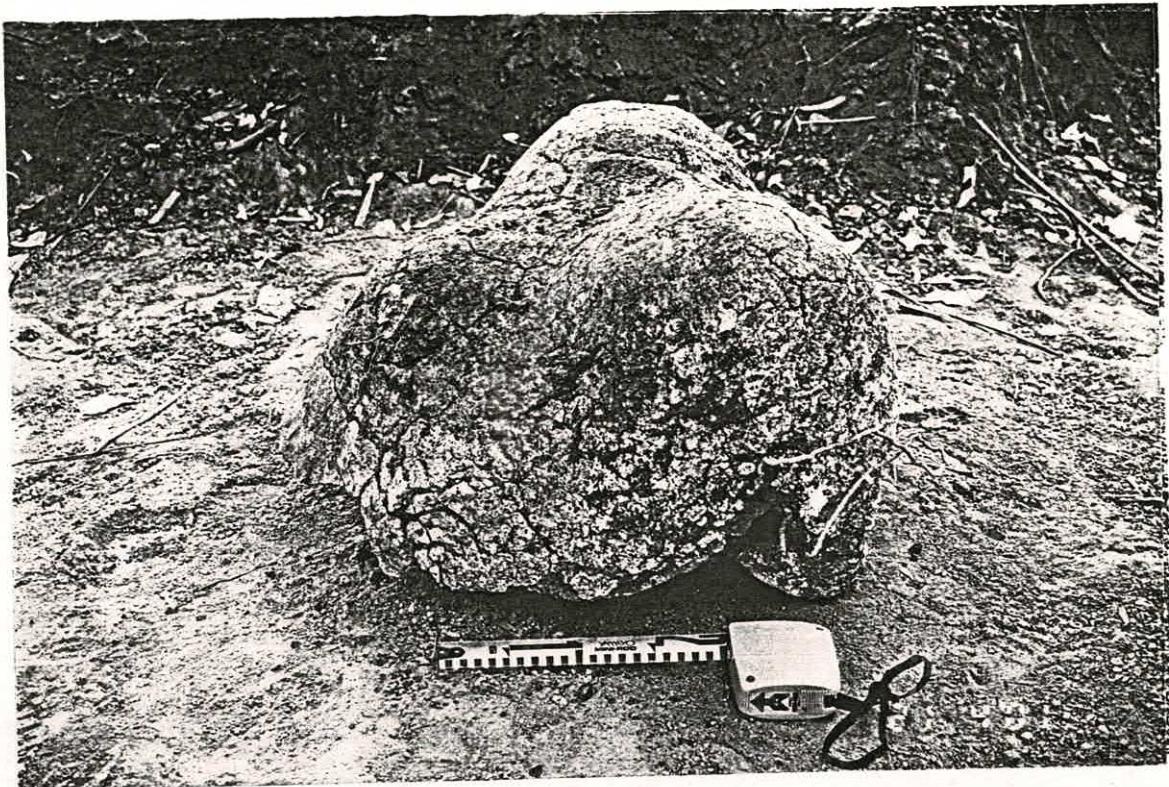
ชิ้นส่วนหัวเข็มปุ่นปืน

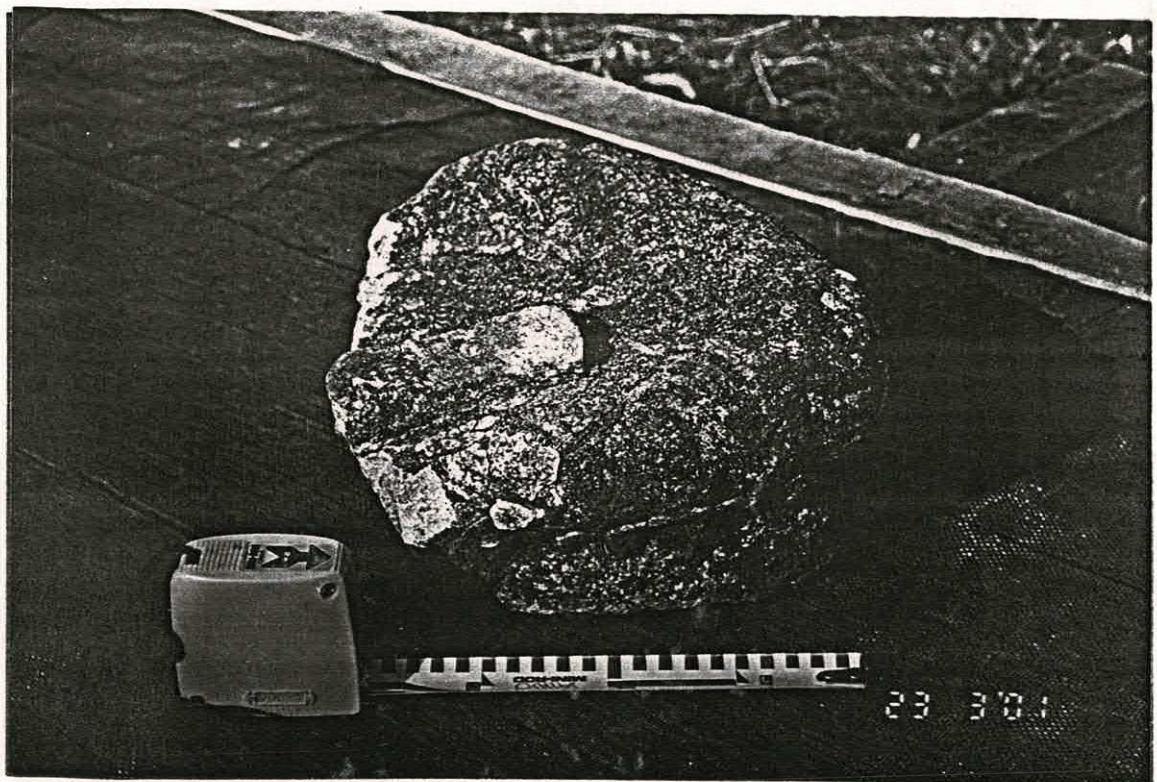
ส่วนหน้าตักพระพุทธรูปปุ่นปืน

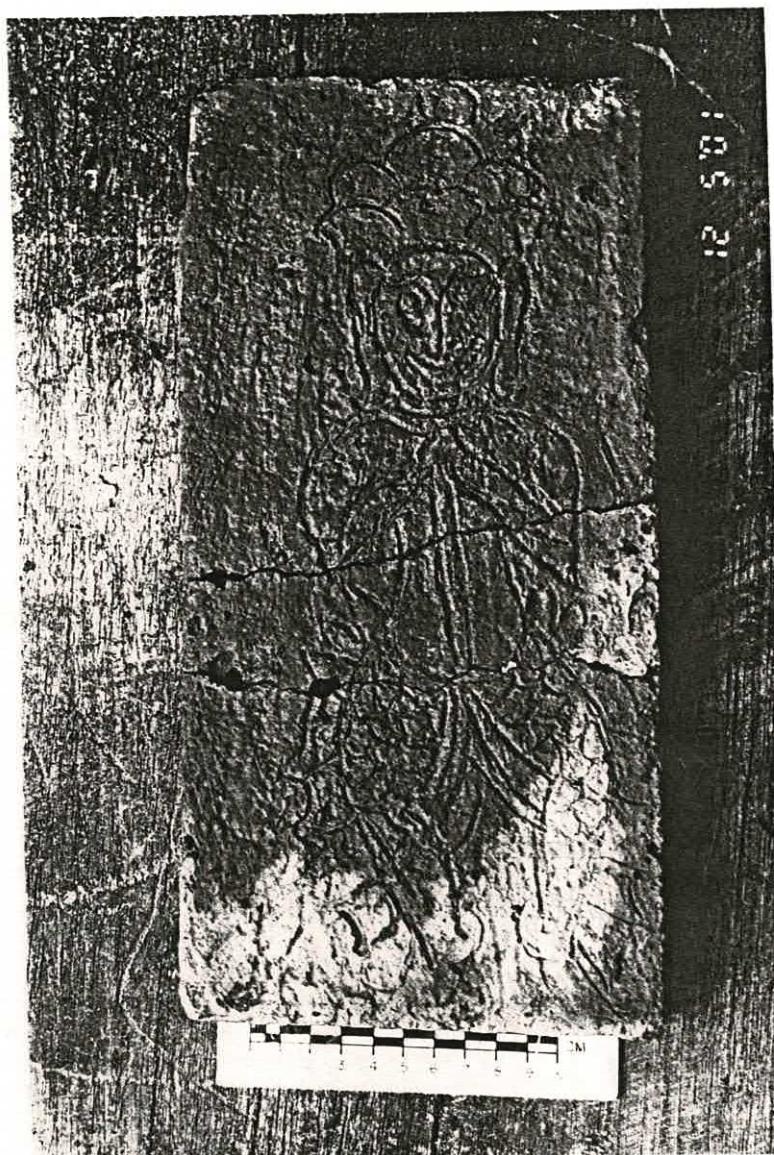
ก้อนอิฐที่มีการแกะภาพบุคคล พนในบริเวณแนวกำแพงแก้วด้านทิศใต้
